О влиянии масла марки ГК на надёжность электрооборудования.

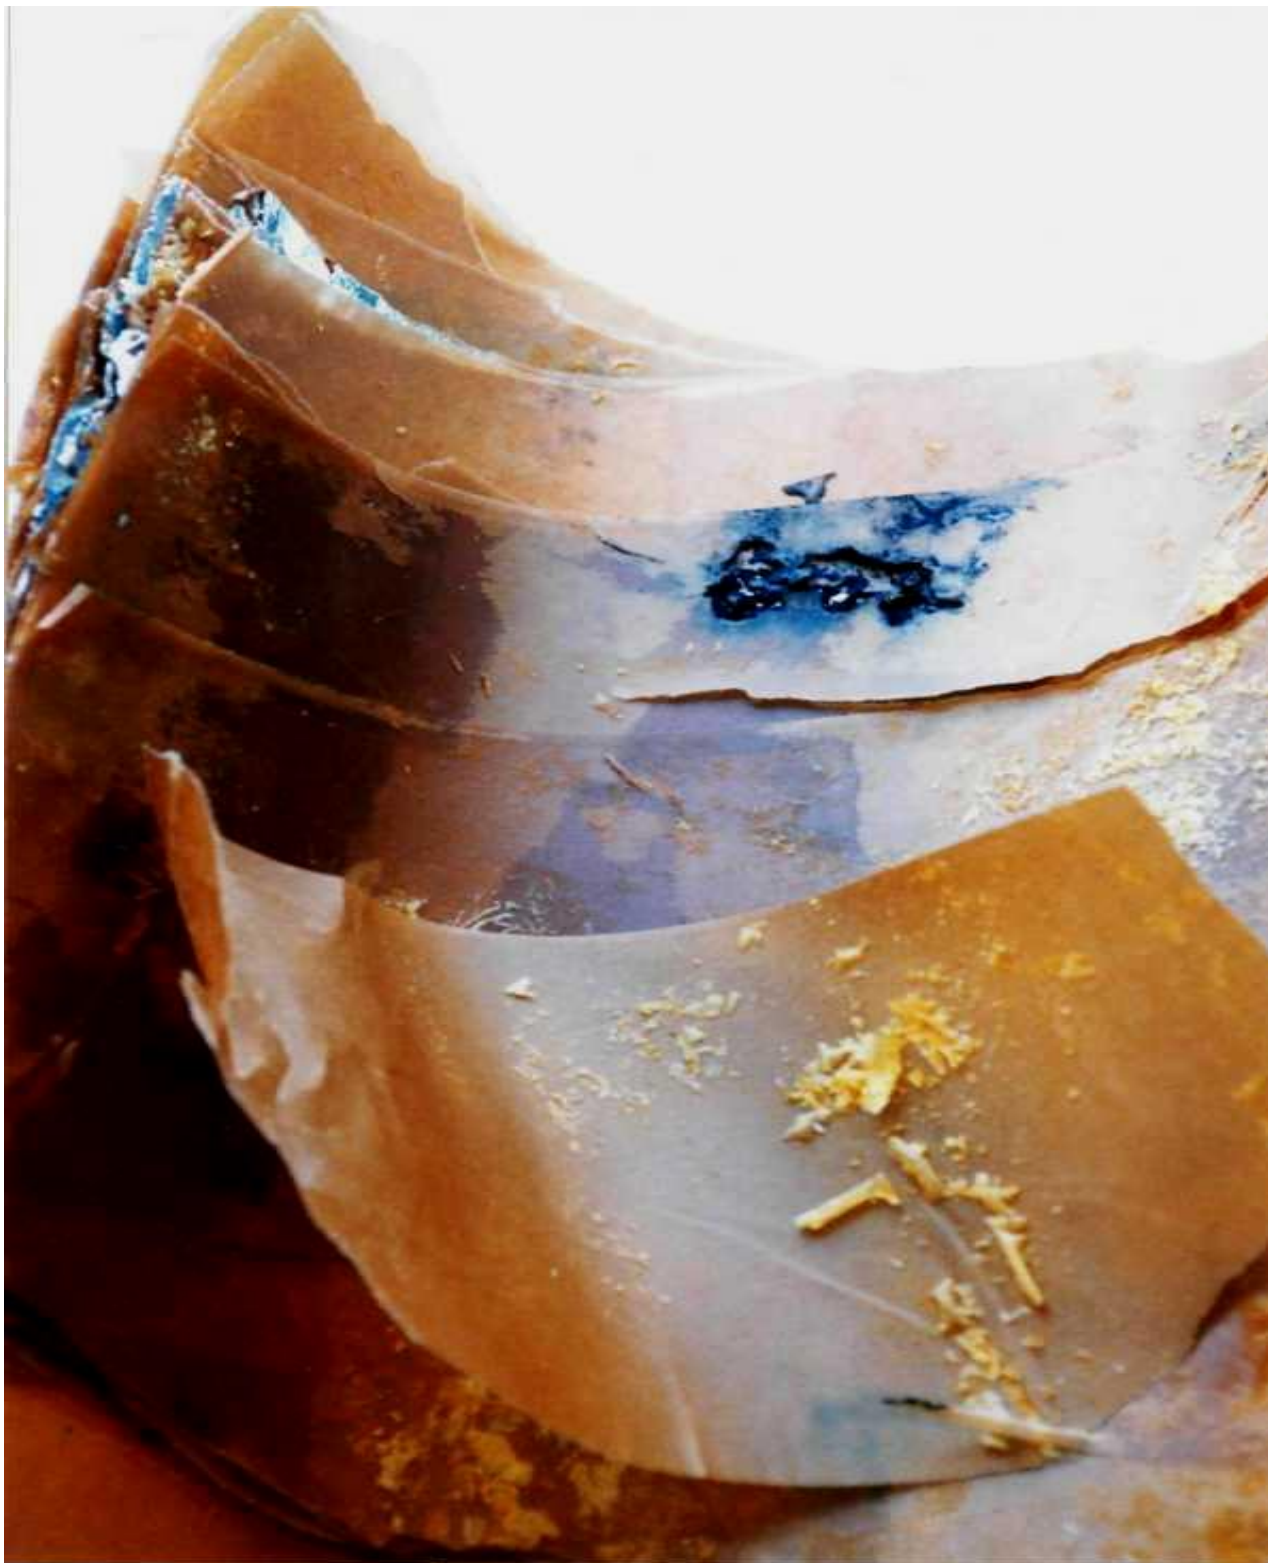
На рисунке 1 показаны фрагменты бумажной основы одного из повредившихся вводов, где хорошо видны отложения X-воска и очаги развивающегося пробоя. Большое количество X-воска свидетельствует о достаточном длительном процессе его отложения до возникновения пробоя изоляционного остова (по нашему опыту 9-10 месяцев). Именно это обстоятельство позволило разработать систему диагностирования таких вводов, позволившую планомерно заменить все вводы с X-воском, избегая преждевременного отключения оборудования и его длительного простоя в ожидании подхода резерва. В основу такой системы были положены следующие соображения:

Рис. 1. Отложение X-воска между слоями бумажной основы и очаг развития пробоя во вводе 220 кВ.

1 - отложение (соскобы) X-воска.2 – очаг развития пробоя.

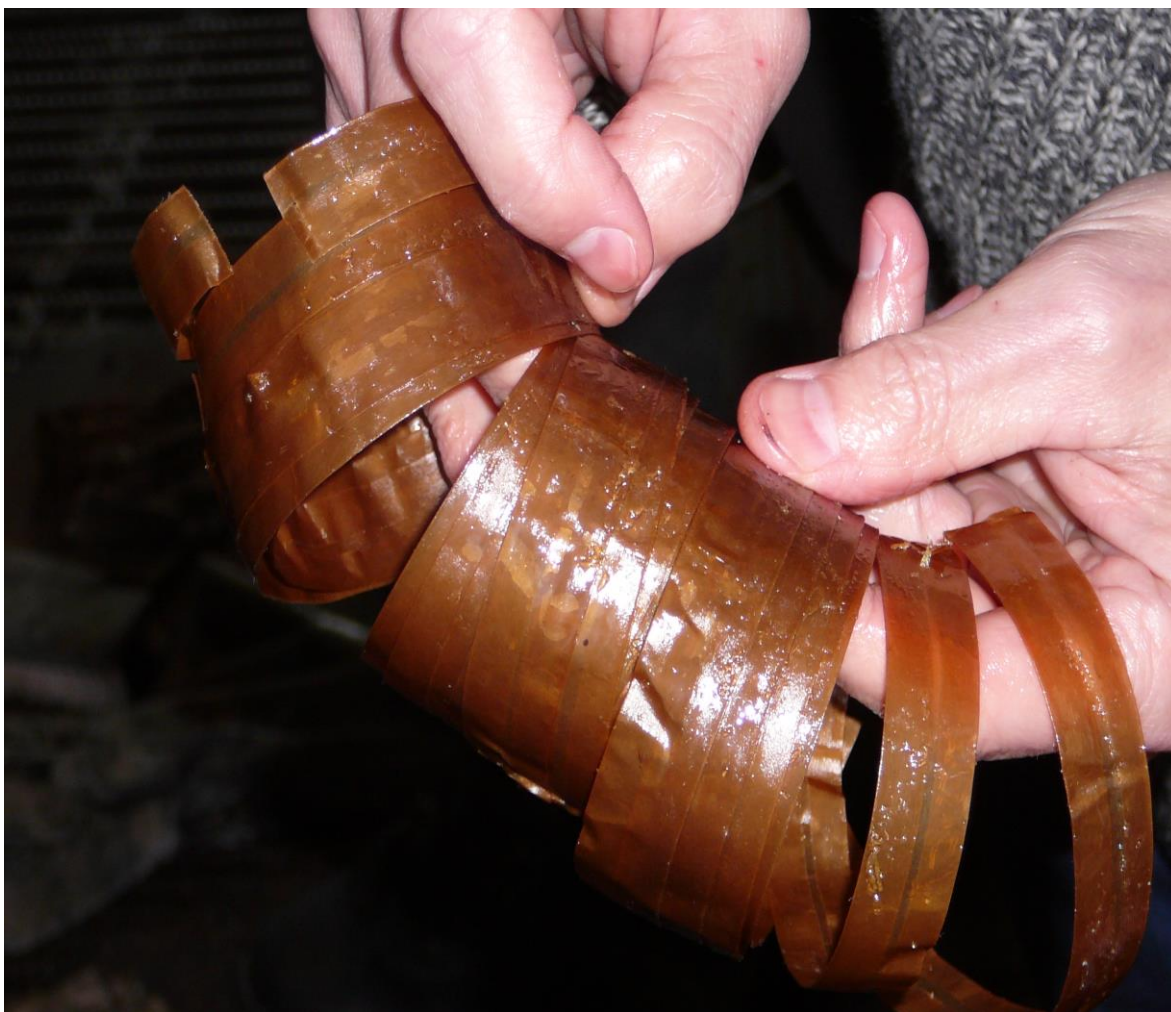
Хотя формально диэлектрические характеристики этих трансформаторов тока удовлетворяли требованиям норм, учитывая предыдущий опыт, было принято решение о полной разборке одного трансформатора и послойном осмотре бумажной изоляции. При этом на первых от токоведущей жилы слоях бумаги обмотки высокого напряжения были

обнаружены точечные вазелинообразные отложения (Х-воск). Общий бумажных слоёв с отложениями показан на рисунке 2.

Рис. 2. Воскообразные отложения на слоях бумажной изоляции трансформатора тока типа ТФЗМ-110.

Эти данные ещё раз доказывают склонность масла марки ГК к образованию отложений на слоях бумаги воскообразных отложений, приводящих в конечном итоге к повреждению оборудования.
